**UCHWAŁA NR 290/XV/2025  
RADY MIASTA PŁOCKA**

**w sprawie uzgodnienia projektu realizacji inwestycji celu publicznego pn.: „Przebudowa sieci i urządzeń elektroenergetycznych SN 15kV wraz z budową sieci kablowej elektroenergetycznej SN 15kV i rozbiórką sieci napowietrznej elektroenergetycznej SN 15kV.” na części dz. o nr ewid. dz. 3690/16, 114/17, 111, 3719 - obręb 1 (Podol-Borowiczki)  
na terenie Zespołu Przyrodniczo – Krajobrazowego Jaru Rzeki Rosicy.**

„Przebudowa sieci i urządzeń elektroenergetycznych  
SN 15kV wraz z budową sieci kablowej elektroenergetycznej SN 15kV i rozbiórką sieci napowietrznej  
elektroenergetycznej SN 15kV.”

*Operat dendrologiczny wraz z gospodarką  
drzewostanem i projektem ochrony zieleni.*

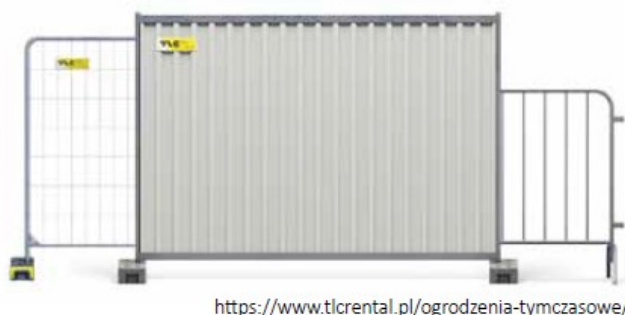
Strefa ochrony drzewa (SOD) jest obszarem wokół drzewa, w obrębie którego ochronie podlega całe drzewo (system korzeniowy, pień i korona) oraz jego siedlisko. Strefa SOD zinwentaryzowanej szaty roślinnej została wyznaczona indywidualnie i wskazana na załączniku mapowym. Uwzględniono prawdopodobny zasięg systemu korzeniowego. Pokrój koron przedmiotowych drzew jest w większości egzemplarzy asymetryczny, a zatem zasięg systemu korzeniowego w tym przypadku nie do końca odpowiada kształtowi korony. Preferowanym działaniem w tym przypadku będzie wyгородzenie strefy ochrony roślin tymczasowym ogrodzeniem o wysokości minimum 1,5 m i wyłączenie tej strefy z obszaru budowy - stabilnym i zabezpieczonym przed przemieszczaniem. **Przykład zabezpieczenia, o którym mowa, poniżej:**

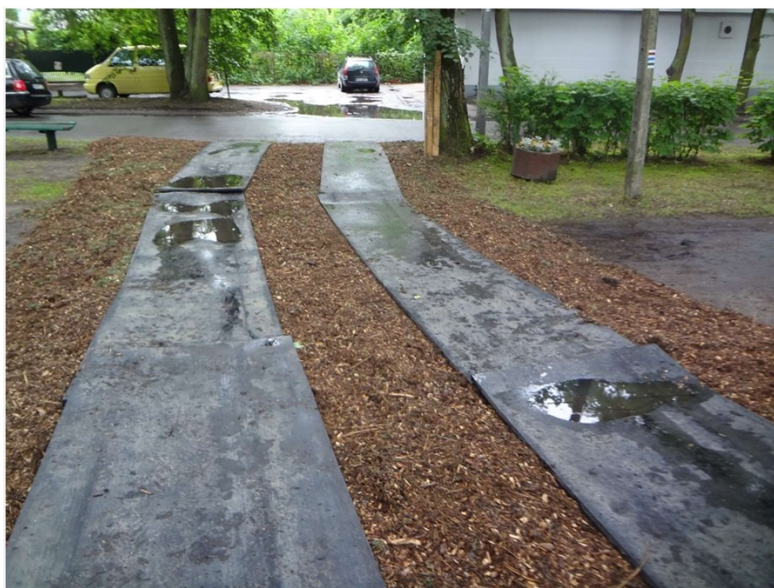
W przypadku tej inwestycji zachodzi konieczność poruszania się sprzętu, maszyn i środków transportu w obszarze strefy ochrony drzewa. Wykonawca wykona drogi technologiczne z zachowaniem następujących zasad:

- ochrona gruntu i znajdujących się w nim korzeni przed nadmiernym zagęszczeniem;
- konstrukcja i nawierzchnia drogi technologicznej musi zapewniać równomierny rozkład punktowo przyłożonych sił nacisku kół pojazdów na większą powierzchnię, zmniejszając jednostkowy nacisk na jednostkę powierzchni;
- zdejmowanie wierzchniej warstwy gruntu pod budowę drogi technologicznej (ograniczanie ryzyka uszkodzeń mechanicznych korzeni) lub ograniczyć je wyłącznie do warstwy darni zostanie ograniczone do minimum;
- droga technologiczna będzie mieć podbudowę z kruszywa łamanego;
- zaleca się oddzielenie nienaruszonego gruntu rodzimego od konstrukcji drogi technologicznej warstwą geowłókniny celem ograniczenia mieszania się kruszyw z podbudowy drogi z gruntem rodzimym oraz dla łatwiejszego demontażu konstrukcji drogi po zakończeniu prac;
- nawierzchnia drogi technologicznej będzie łatwo demontowalna.

**Poniżej przykład planowanej do wykonania drogi technologicznej:**

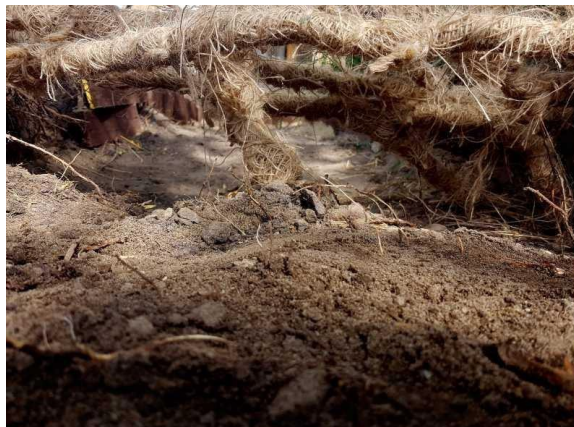
- w wykopach liniowych pod układanie sieci uzbrojenia podziemnego należy w miarę możliwości zachować nienaruszone wszystkie korzenie o średnicy powyżej 3 cm, odpowiednio je zabezpieczając przed przesuszaniem lub przemarzaniem (np.

poprzez obandażowanie agrowłókniną o gramaturze minimum 100 g/m<sup>2</sup>), sieć układać pod korzeniami. Poniżej przykład zabezpieczenia, o którym mowa:
